# Armaduras Galvanizadas en Estructuras de Hormigón

Una introducción para arquitectos, ingenieros y proyectistas

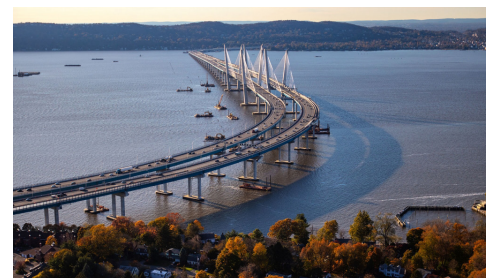
*El recientemente inaugurado Puente Mario M. Cuomo es el puente más largo construido en la ciudad de Nueva York. Este nuevo puente reemplaza al anterior Tappan Zee Bridge sobre el Río Hudson al norte de la ciudad.*

El puente Mario M. Cuomo es un puente atirantado de dos tramos de 5 km de largo y 8 carriles diseñado con armaduras galvanizadas para alcanzar una vida útil mínima de 100 años.

Antes de elegir armaduras galvanizadas para el Puente Mario M. Cuomo, la Autoridad de Autopistas de Nueva York desarrolló un Plan de Protección contra la Corrosión para identificar la exposición, los mecanismos de degradación, las estrategias de diseño y construcción y los costes del ciclo de vida.

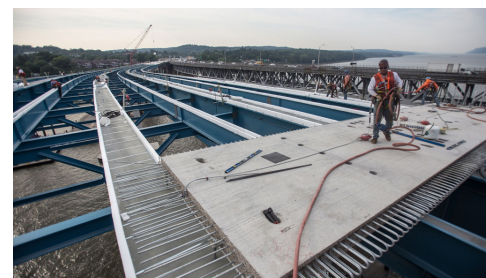
*La cubierta del Puente Mario M. Cuomo está formada por cerca de 6.000 paneles de hormigón prefabricado de 3,66m de largo por 6,7-13,7m de ancho, para los vanos de acceso y los 963 tableros de cubierta del vano principal. Los tableros están unidos mediante hormigón vertido alrededor de la armadura galvanizada (Imagen cortesía de Autoridad de Autopistas del Estado de Nueva York).*

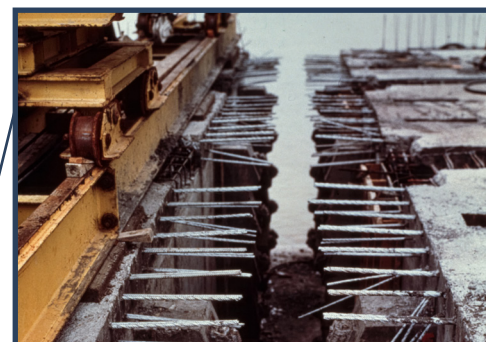
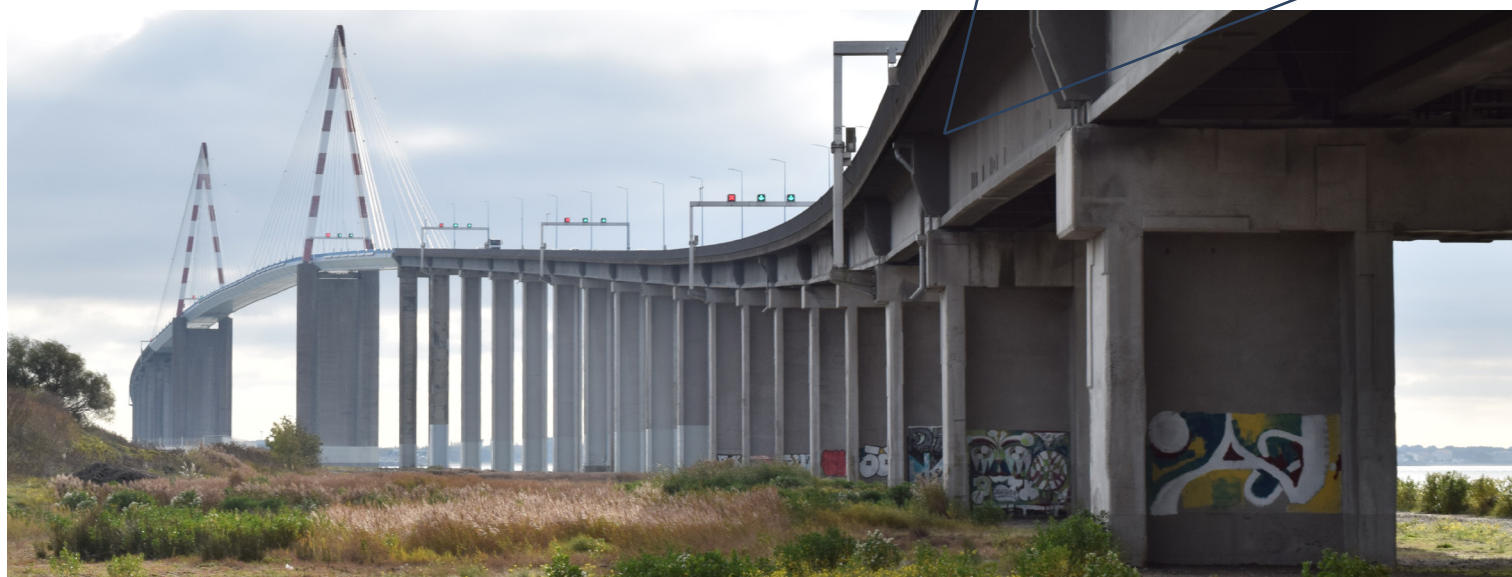
*El puente de Saint-Nazaire fue construido en la década de 1970 y sigue siendo el puente más largo de Francia. La mayor parte de su armadura de hormigón no estaba protegida contra la corrosión, lo que provocó un extenso programa de mantenimiento y reparaciones. Se utilizaron alrededor de 63 toneladas de armadura galvanizada en lugares muy específicos: los refuerzos en los apoyos de las vigas en T y las losas de conexión vertidas in situ a la altura de los refuerzos (en la imagen de arriba). No han sido necesarias reparaciones en los lugares específicos donde se utilizó la armadura galvanizada.*

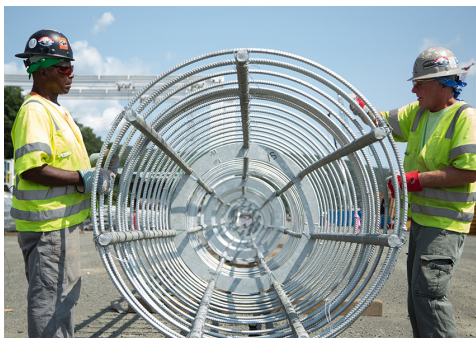
El proceso de galvanizado en caliente se inicia con la limpieza superficial de los elementos de acero a galvanizar, sumergiéndolos en una serie de tanques de pretratamiento. Una vez limpio, el acero se sumerge inclinado en un baño de zinc fundido. El zinc fundido reacciona con el acero para formar el revestimiento galvanizado (mediante reacción metalúrgica). Las varillas barras de acero corrugado se pueden galvanizar en lotes (por ejemplo, mediante el uso de gaviones especiales). Además, las mallas de refuerzo que se utilizan para hacer las armaduras se cuelgan generalmente de unos utilajes sumergiéndose en el baño de zinc fundido.

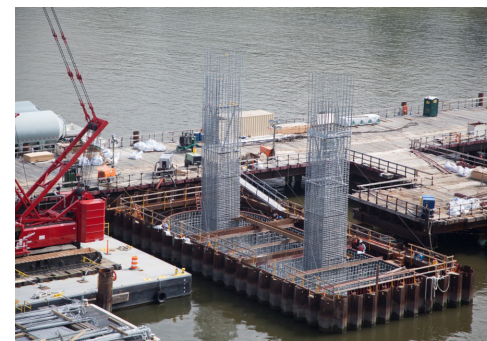
Más de 27.000 toneladas de armadura galvanizada garantizan la máxima durabilidad de las torres del vano principal, los pilares del tramo de acceso, los estribos y los tableros de la plataforma del puente Mario M. Cuomo.

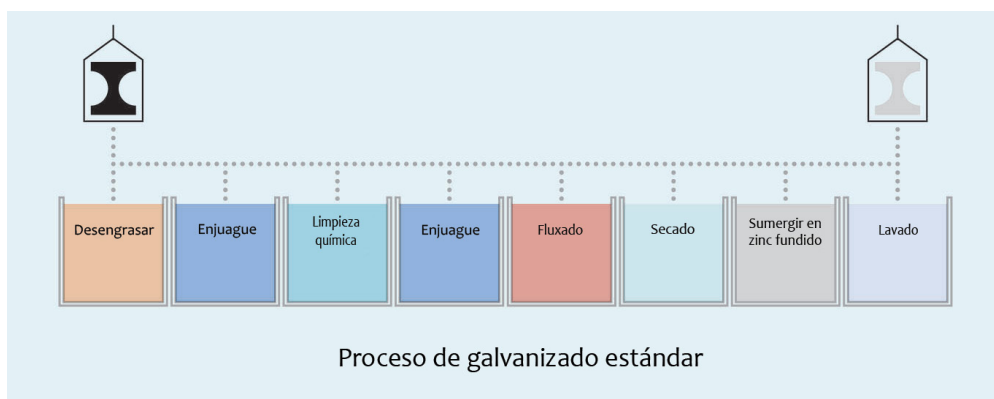
La galvanización es la inmersión de acero limpio en un baño de zinc fundido que se adhiere metalúrgicamente proporcionando la máxima durabilidad

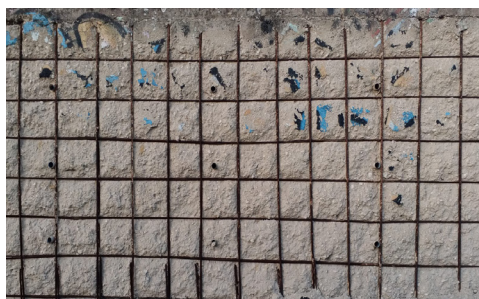
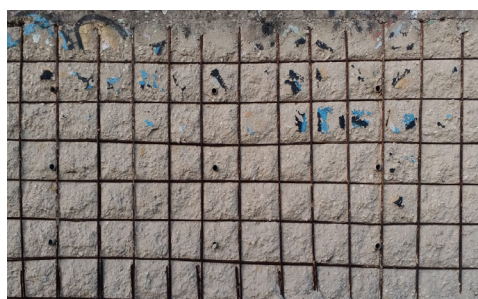
Agrietamiento y desconchado del hormigón debido a la corrosión de la armadura

**El óxido que se produce en las armaduras sin galvanizar tiene un volumen 7 veces mayor que el hierro que consume en su formación por corrosión, provocando la formación de grietas que se propagan por el hormigón**

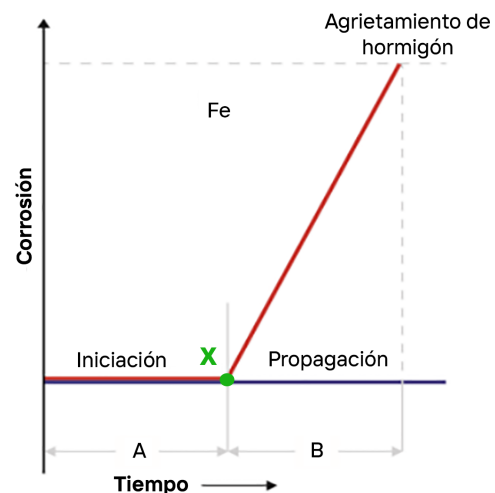
El proceso de corrosión de la armadura de acero sin protección se muestra en la siguiente gráfica del modelo adaptado de Tuutti, donde:

- A. La etapa de iniciación: el período en el que la armadura de acero se mantiene pasivada (hasta el punto x).
- B. La etapa de propagación: se produce la destrucción de la capa pasiva del acero de la armadura y esta comienza a corroerse activamente. Es al final de esta etapa, cuando se produce el agrietamiento y desconchado del hormigón.

Esquema de la corrosión de la armadura en hormigón, según Tuutti 1982 Agrietamiento de hormigón

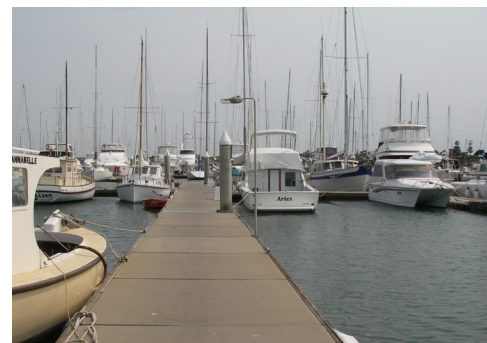
*Los pontones flotantes del puerto deportivo de Sandringham, Victoria (Australia) con armadura galvanizada*

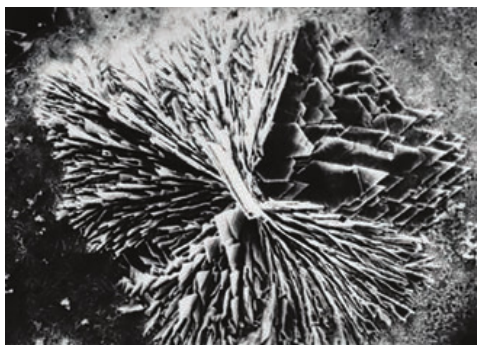
Cristales de  $\text{CaHZn}$  tras 24h en una solución de  $\text{Ca}(\text{OH})_2$  con pH 12,6

Al formar la capa pasiva, se consumen aproximadamente  $10 \mu\text{m}$  de la capa exterior de zinc puro original (Eta) del revestimiento, lo cual representa una mínima proporción del revestimiento total. La reacción con el zinc cesa una vez que el hormigón se endurece y, después de 28 días, cuando ha desarrollado su adherencia normal y resistencia a la compresión, la formación de la capa de hidroxincato de calcio da como resultado que el acero de la armadura galvanizada desarrolle una mayor adherencia y un menor deslizamiento por carga más reducido que el de una armadura sin recubrimiento.

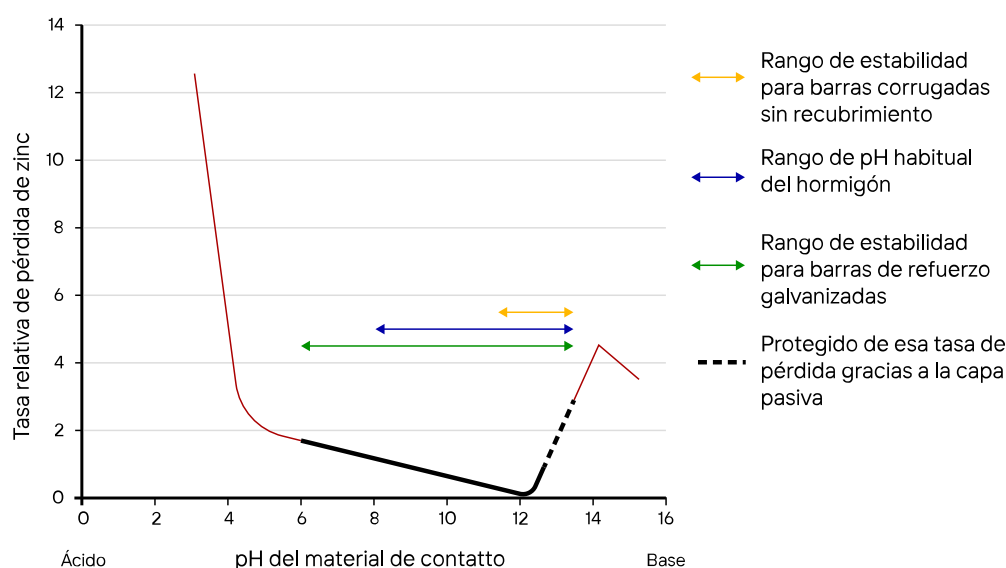
- ← Rango de estabilidad para barras corrugadas sin recubrimiento
- ← Rango de pH habitual del hormigón
- ← Rango de estabilidad para barras de refuerzo galvanizadas
- Protegido de esa tasa de pérdida gracias a la capa pasiva

Rango de estabilidad del pH de la armadura en el hormigón

El recubrimiento galvanizado en caliente mantiene una tasa de corrosión muy baja en un amplio rango de valores de pH (pH 6 - 12,5). Debido a esto, las armaduras galvanizadas permanecen estables a medida que el nivel de pH del hormigón cae debido a la carbonatación. Por el contrario, el acero de refuerzo sin recubrimiento solo es estable en un rango pequeño (pH 11.5 - 13.2) y comenzará a corroerse una vez que el nivel de pH del hormigón descienda de 11.5. En hormigones con un pH entre 12.5 y 13.2, la armadura galvanizada está protegida por la formación de la capa pasiva de hidroxincato de calcio, lo cual evita pérdidas de zinc en ambientes altamente alcalinos.

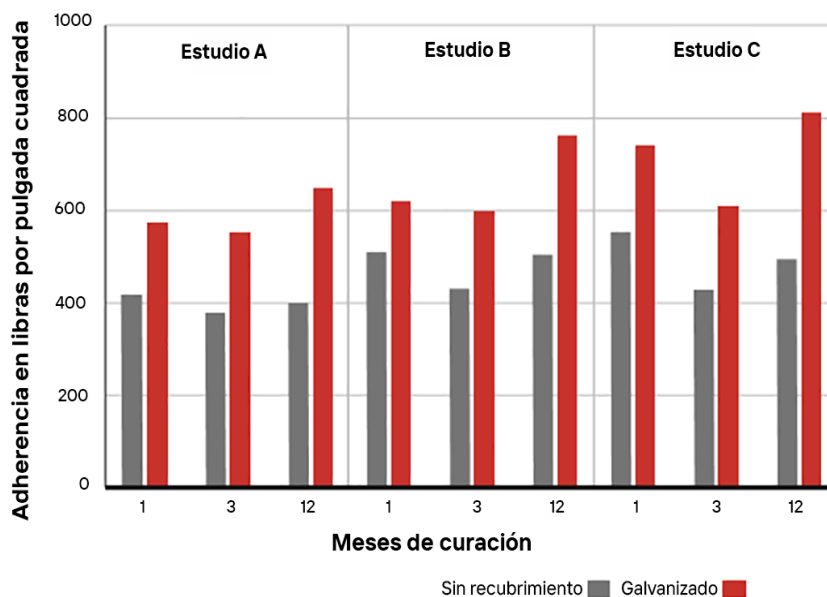
Resultados de la prueba comparativa de adherencia entre armaduras galvanizadas y sin galvanizar. (Fuente: Universidad de California)

Existen pruebas extensas que indican que la adherencia entre una armadura galvanizada y el hormigón es mayor que con una armadura sin galvanizar.

La fuerza de adherencia está estrechamente relacionada con la formación de la película pasiva de hidroxidato de calcio y, aunque algunos ensayos acelerados indican que la fuerza de unión de la armadura galvanizada es inferior a la de la armadura sin recubrimiento, este efecto solo dura las primeras 1 o 2 semanas y está relacionado con la reacción inicial del zinc a condiciones altamente alcalinas. Tras 28 días, cuando el hormigón ha desarrollado su adherencia y resistencia a la compresión habituales, la armadura galvanizada desarrollará una mayor capacidad de adherencia en comparación con la armadura sin galvanizar. Esto se debe a la precipitación de la película de hidroxidato de calcio en la interfase armadura / hormigón.

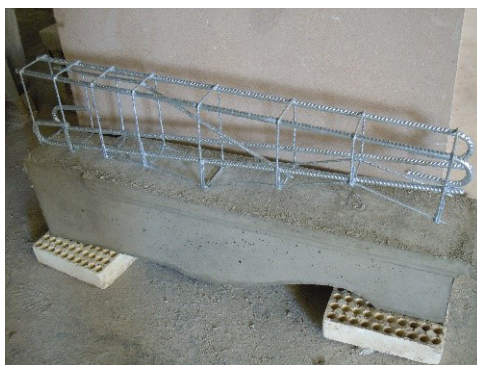
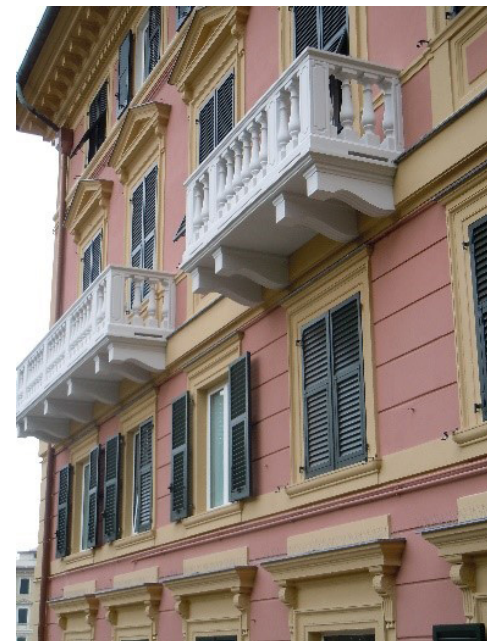
*Vigas de soporte de hormigón armado con acero galvanizado en caliente para los balcones de un elegante apartamento en Génova. Se eligieron armaduras de acero galvanizado para preservar mejor en el tiempo las vigas de soporte de los balcones y protegerlas del smog, la lluvia, las heladas y la humedad. (Imágenes cortesía de Prefabbricati Torti di Pietro e Lino Torti snc)*

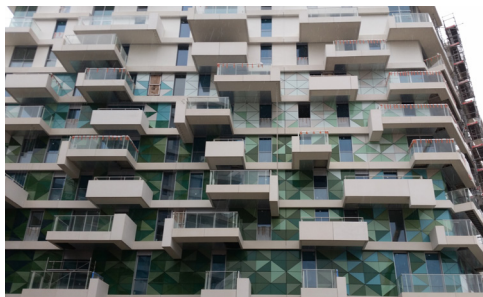
En el Proyecto de Vivienda Zac Seguin en el Oeste de París, se utilizó armadura galvanizada en los balcones estilo jardinera de hormigón blanco prefabricado. Esta solución se eligió para garantizar la ausencia de manchas de óxido que pudieran alterar con el tiempo la apariencia de los elementos blancos de hormigón prefabricado. El uso de armadura galvanizada permitió también reducir la cubierta de hormigón, logrando así un diseño mejorado más ligero. (Imágenes cortesía de Aldric Beckmann Architectes / Françoise N'Thépé Architecture & Design.Paris)

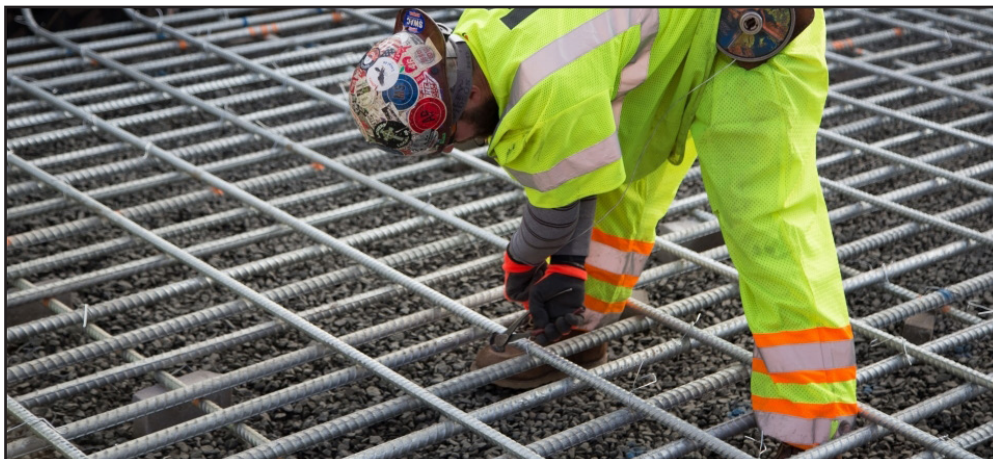
Debido a su mayor durabilidad, no se necesita un especial cuidado en el transporte o manipulación de las armaduras galvanizadas, sin embargo se recomienda:

- El uso de cadenas, cuerdas de acero o cables para su elevación;
- Los paquetes deben elevarse utilizando varios puntos de carga;
- Se recomienda el uso de una barra separadora para evitar la abrasión innecesaria entre las barras en paquetes más largos;
- No es necesario un almacenamiento especial, aunque la armadura y la malla deben apilarse de modo que se permita el drenaje y el flujo de aire con objeto de evitar manchas de humedad prematuras;
- Como el recubrimiento de zinc no es sensible a la luz ultravioleta, se puede

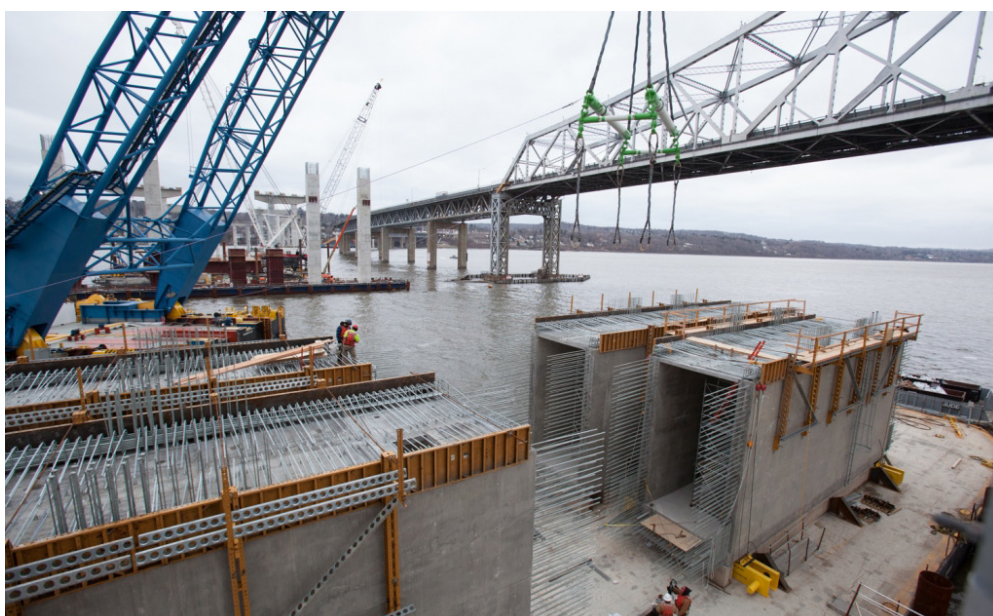
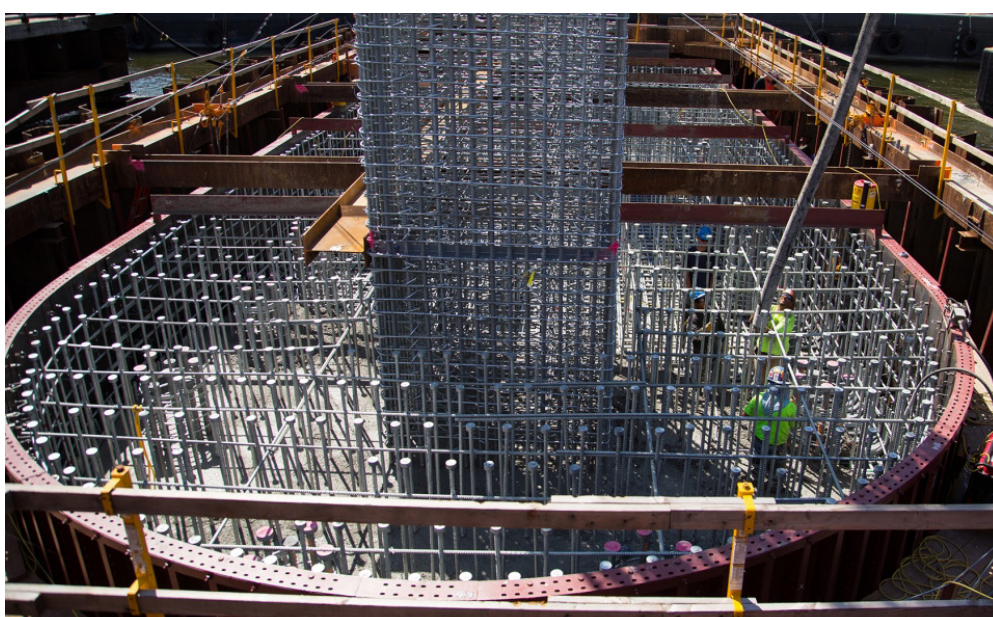
Los 43 pares de pilares de hormigón del Puente Mario M. Cuomo están reforzados con jaulas de armadura galvanizada.
